Haveriutredning om containerfartyget *Dali* - Kollision med bro i Baltimore, USA

Nils Sjökvist

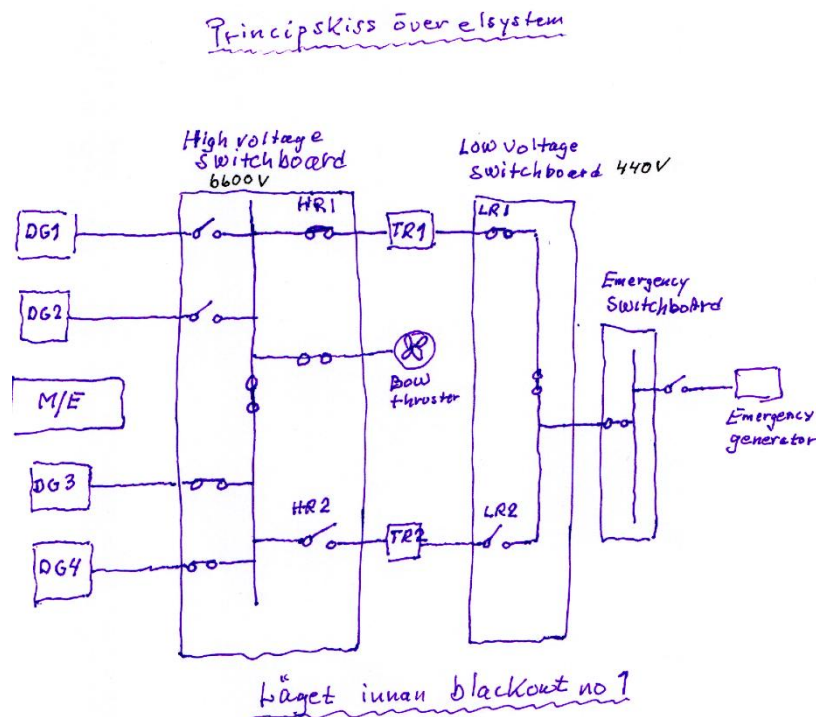
01.21.00 hade hastigheten ökat till 8,9 knop. Elsystemet ombord var inställt så som jag visar på den bifogade förenklade skissen

01.25.00 drabbas fartyget av en blackout när T1 faller ut och 440V nätet blir spänningslöst. Fartyget är då 3,3 fartyglängder från bron. Det blir mörkt i maskinrummet och DG3 och DG4 börjar att sakta ner på grund av bränslebrist och nätfrekvensen går ner.
